# **Arte Pública em cerâmica – Estudo para a conservação da obra “Monumento ao Associativismo Popular”**

Dissertação para obtenção do Grau de Mestre em  
Conservação e Restauro

**Janeiro de 2018**

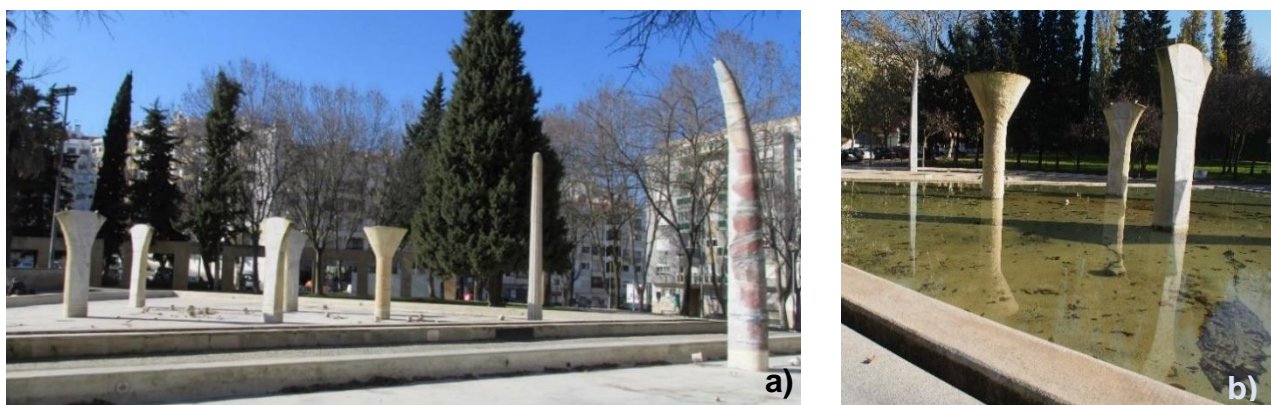
Atualmente a obra encontra-se em mau estado de conservação (Fig.3), tendo sido identificadas diferentes patologias tais como: lacunas, escorrências, graffiti, colonização biológica e incrustações esbranquiçadas sobre a superfície (cf. Anexo III – Figura VI). As incrustações são a forma de degradação mais grave cobrindo a quase totalidade da superfície dos elementos escultóricos (cf. Anexo III – Figuras VII, VIII e IX). Estas impossibilitam a verdadeira perceção da riqueza cromática, textural e gráfica projetada pela artista. Por outro lado, o não funcionamento do sistema de circulação de água entre os elementos, impede a compreensão e usufruto do *monumento*. Presentemente, e citando a artista, “o monumento é uma ruína”<sup>9</sup> e a sua degradação representa uma relevante perda para a comunidade Almadense e para a sua história.

**Figura 3** – Fotografias da obra “Monumento ao Associativismo Popular” onde se pode constatar o avançado estado de degradação da obra (Foto: Soraia Teixeira, janeiro de 2017).

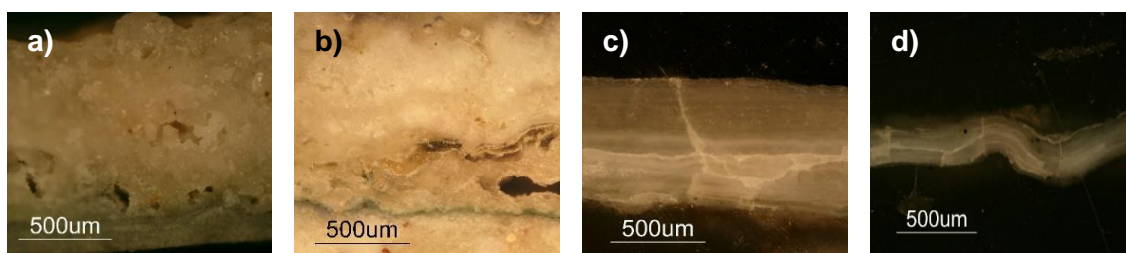
A análise de superfície dos diferentes tipos de incrustação identificados na obra, por MO, permitiu observar que as incrustações têm uma superfície rugosa e porosa, com exceção das incrustações amarelas cerosas com superfícies mais lisas e pouco porosas. Observou-se através das secções a estratigrafia (Fig. 12) com uma diferenciação de camadas, tendendo estas a ser mais compactas junto ao substrato e mais porosas nas camadas exteriores, à exceção das incrustações amarelas cerosas e das incrustações brancas finas.

**Figura 12** - Microfotografias das amostras de incrustação em secção transversal polida: a) BRugEsp, b) Rug, c) ACer e d) BFin.

A composição e a morfologia das incrustações presentes na obra em estudo indicam que foi a circulação de água não filtrada, em forma de jato ou escorrências, e a formação de neblinas, bem como a falta de manutenção da obra, que levaram à formação das incrustações e à degradação dos vidrados.

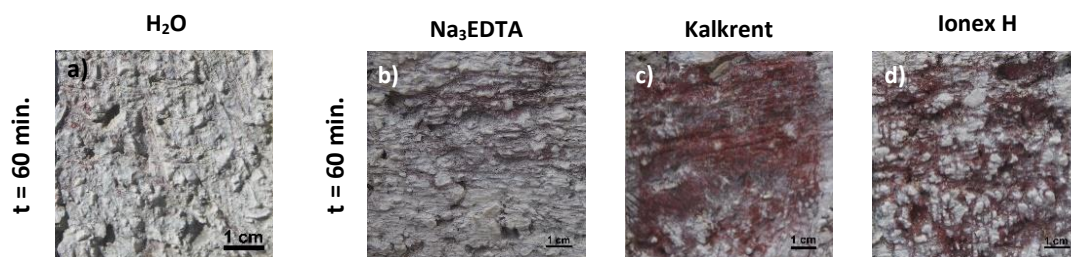
**Figura 20** – Fotografia do ensaio *in situ* na incrustação BFin sobre engobe vermelho: a) H<sub>2</sub>O, b) Na<sub>3</sub>EDTA, c) Kalkrent e d) Ionex H.

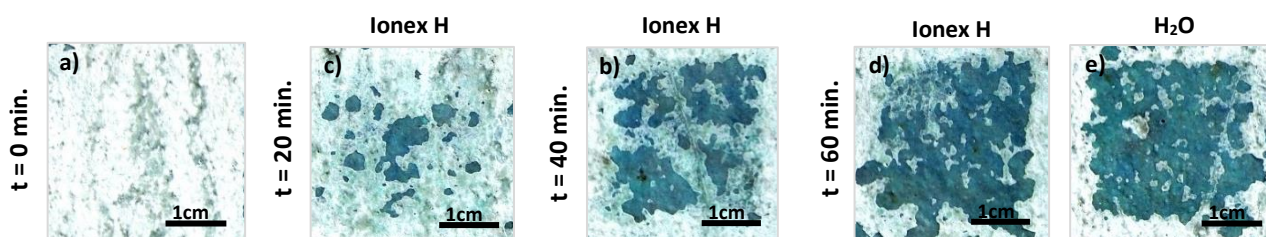
**Figura 21** – Fotografias do ensaio *in situ* na incrustação BFin sobre vidro: a) antes do ensaio; b) Ionex H aos 20 min., c) 40 min., d) 60 min.; e) controlo com H<sub>2</sub>O destilada aos 60 min.

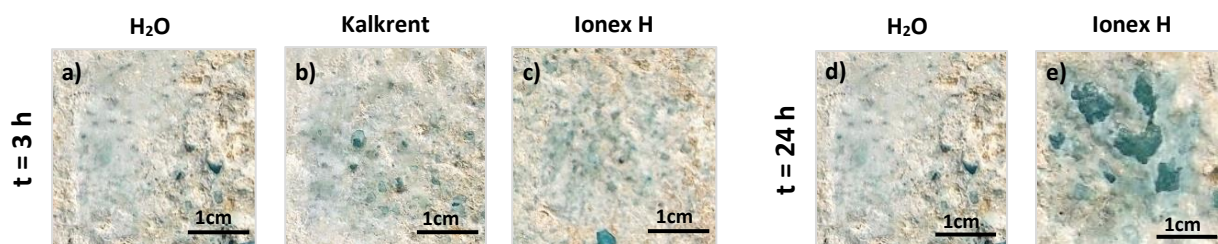
demonstrou ser mais eficaz e dada a nocividade do Kalkrent não se justifica a sua utilização sobre o vidrado.

**Figura 22** – Fotografias da aplicação in situ dos produtos Ionex H e Kalkrent sobre a subcamada da incrustação AEmp presente no vidrado: a) H<sub>2</sub>O destilada (3h), b) Kalkrent (3h), c) Ionex H (3h), d) H<sub>2</sub>O destilada (24h) e e) Ionex H (24h).

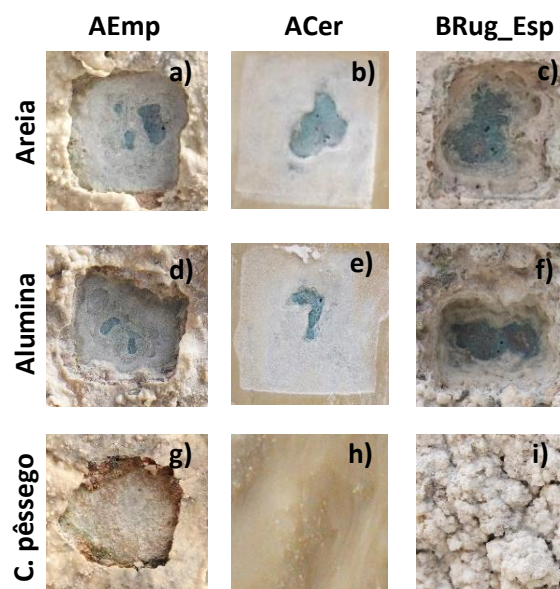
**Figura 23** – Fotografia do ensaio *in situ* com partículas abrasivas sobre às incrustações AEmp, Acer e Rug sobre o vidro, com partículas de areia (a-c), alumina (d-f) e carvão de pêssego.

Em forma de conclusão dos resultados dos ensaios *in situ* dos métodos químicos e mecânicos verificou-se durante os ensaios que os substratos de vidro aparentam sinais de corrosão e que a rugosidade e extensa superfície a tratar poderá limitar a limpeza dos elementos escultóricos. Assim sendo é necessário estabelecer uma metodologia de limpeza que alie os diferentes métodos, químicos e mecânicos, bem com um compromisso de limpeza que salve a obra, isto é, até onde se pode limpar.

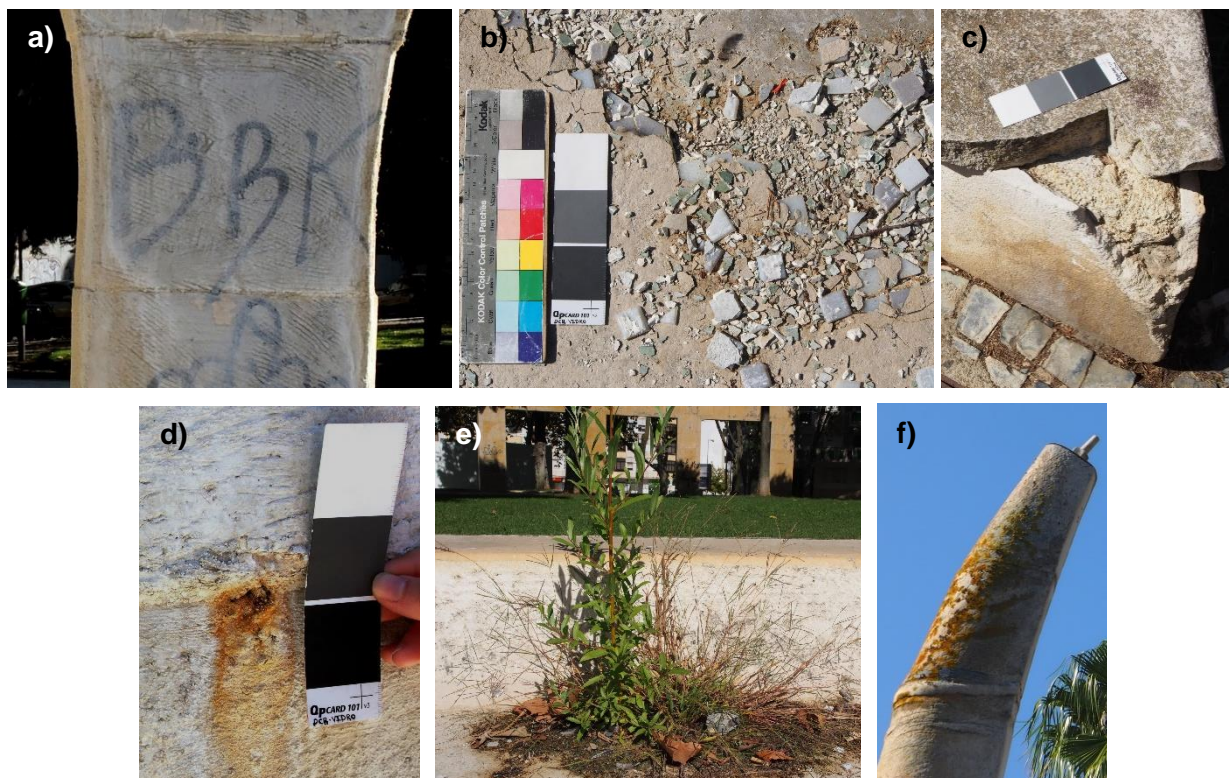
**Figura VII** – Registro fotográfico de alguns dos danos e formas de alteração identificados: a) graffiti, b) perda de material, c) lacuna, d) escorrência metálica, e) planta vascular e f) microrganismos.

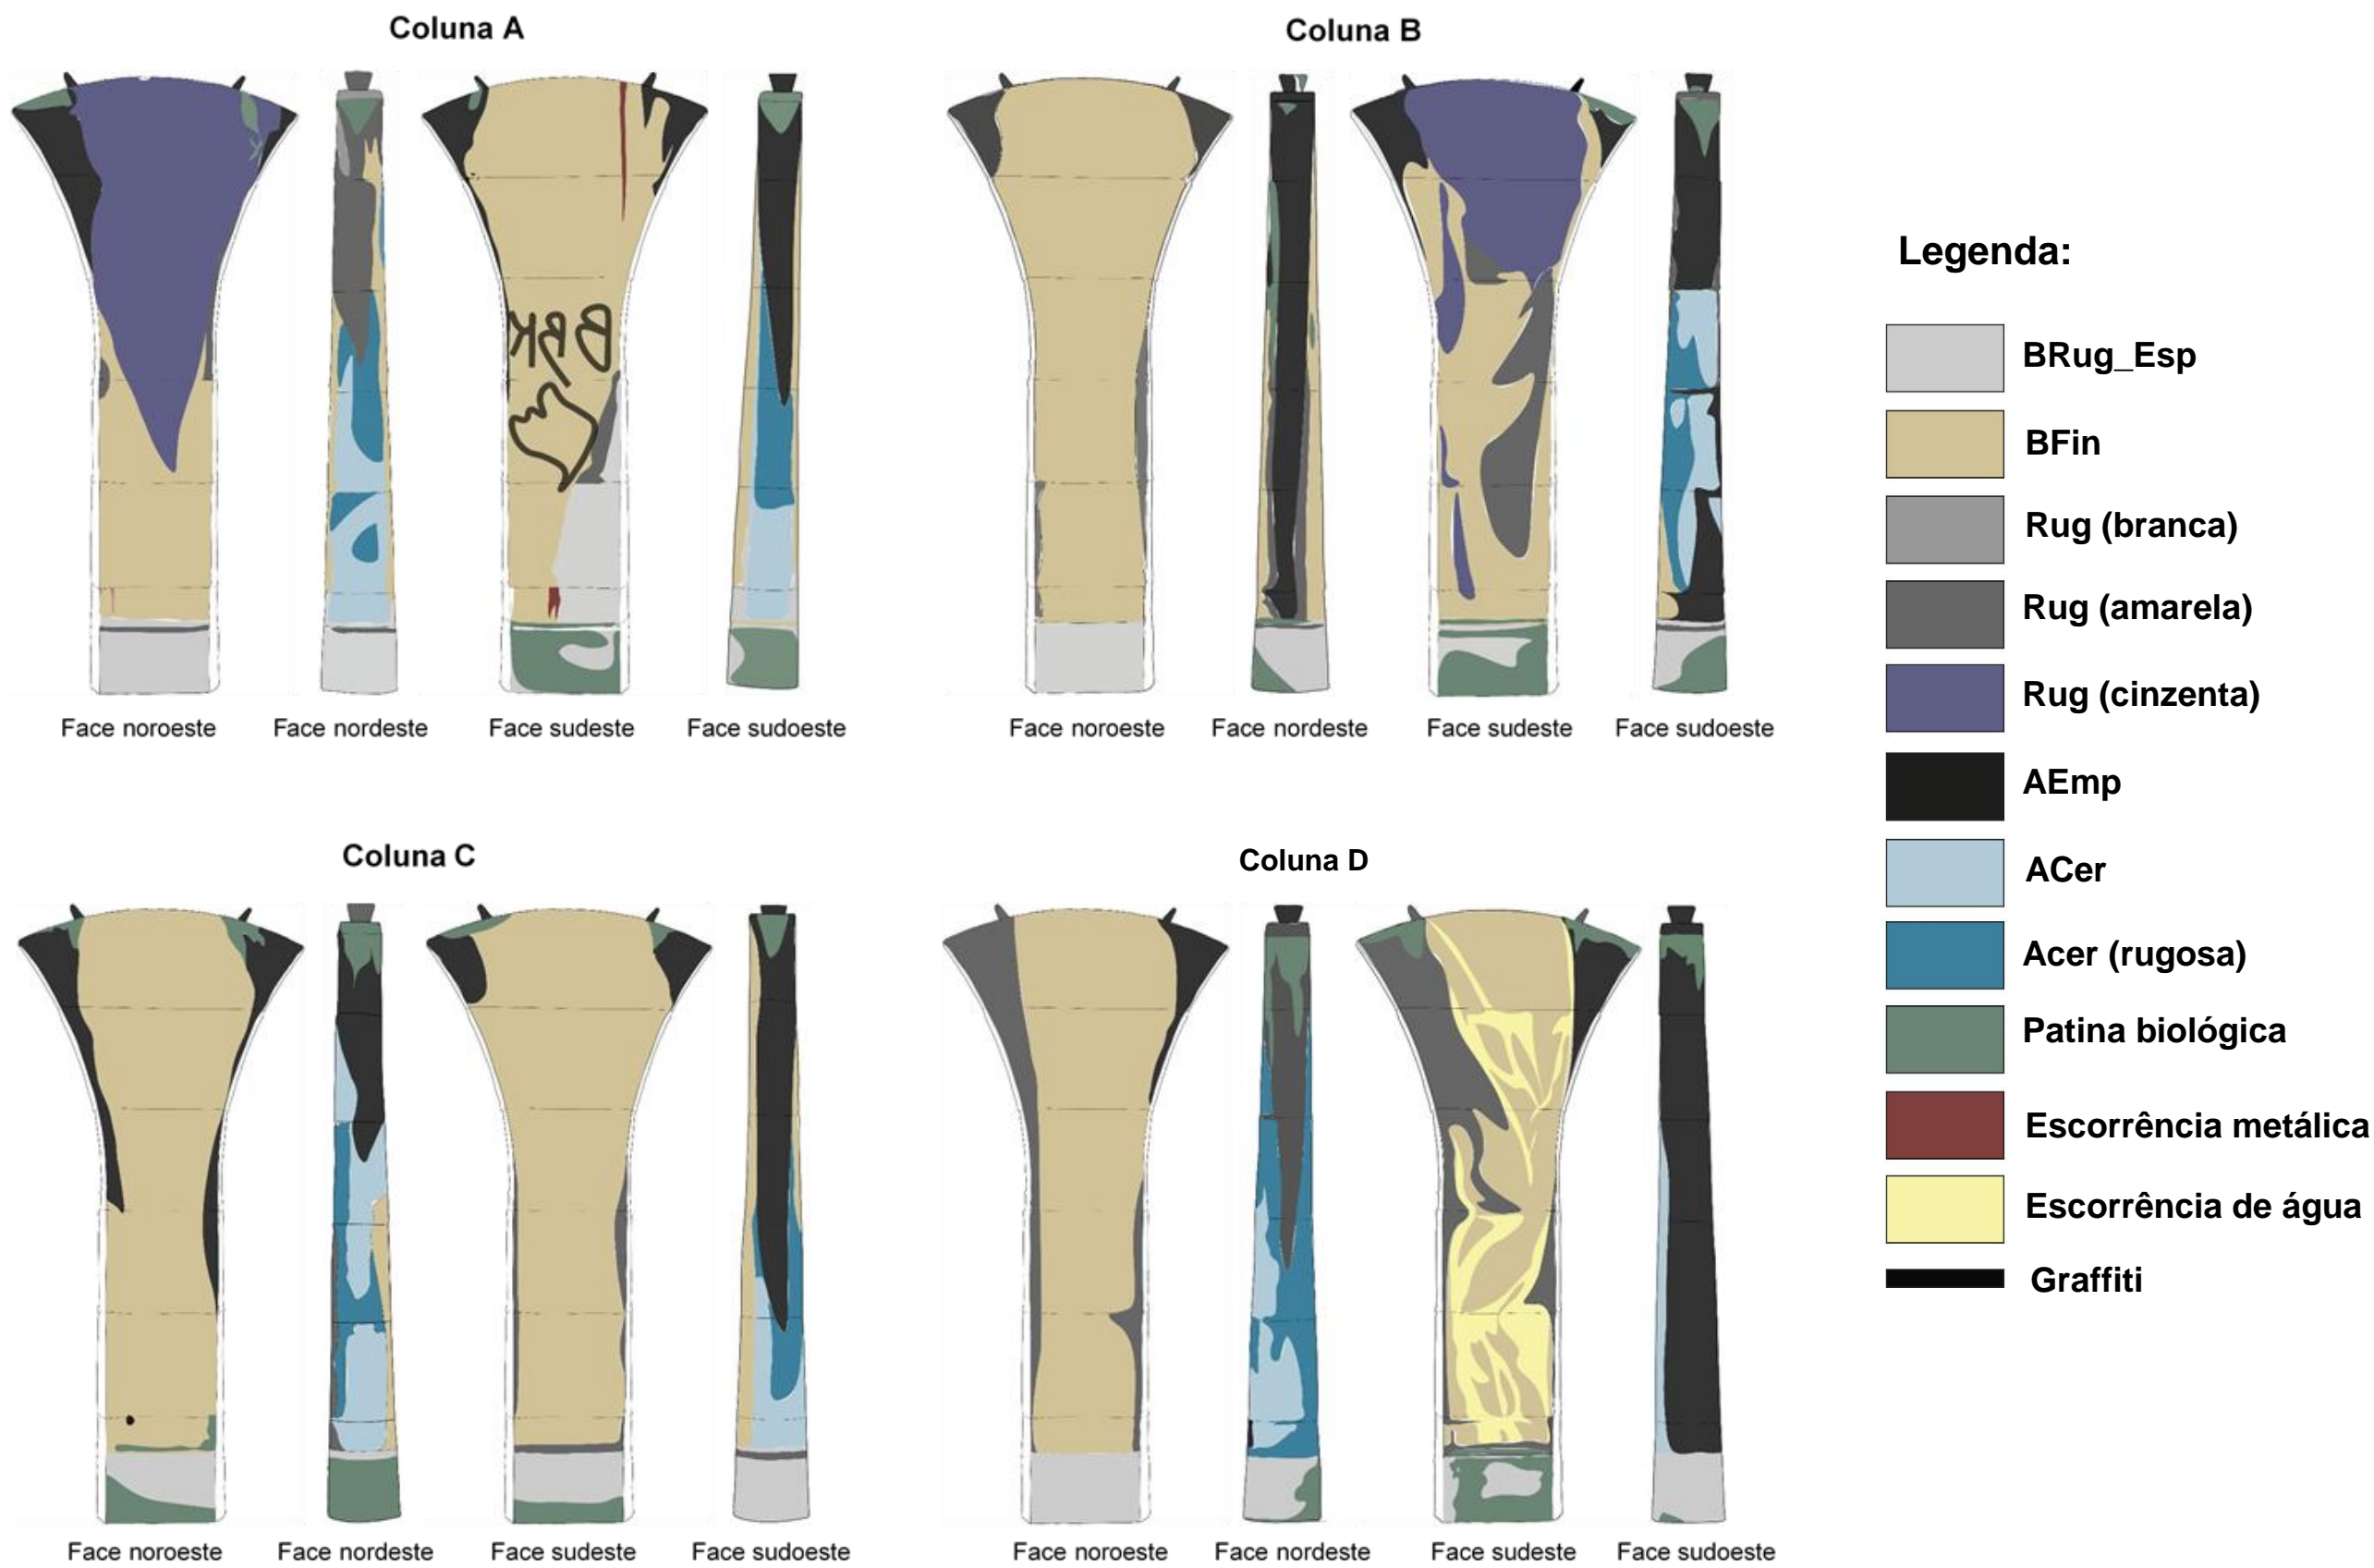
**Figura VIII** - Mapeamentos dos diferentes tipos incrustação identificados e outras patologias na Coluna Brancas (A, B, C e D): BRugEsp, BFin, Rug (branca, amarela e cinzenta), AEmp, ACer e Acer (rugosa), escorrências metálicas, patina biológica e graffiti.

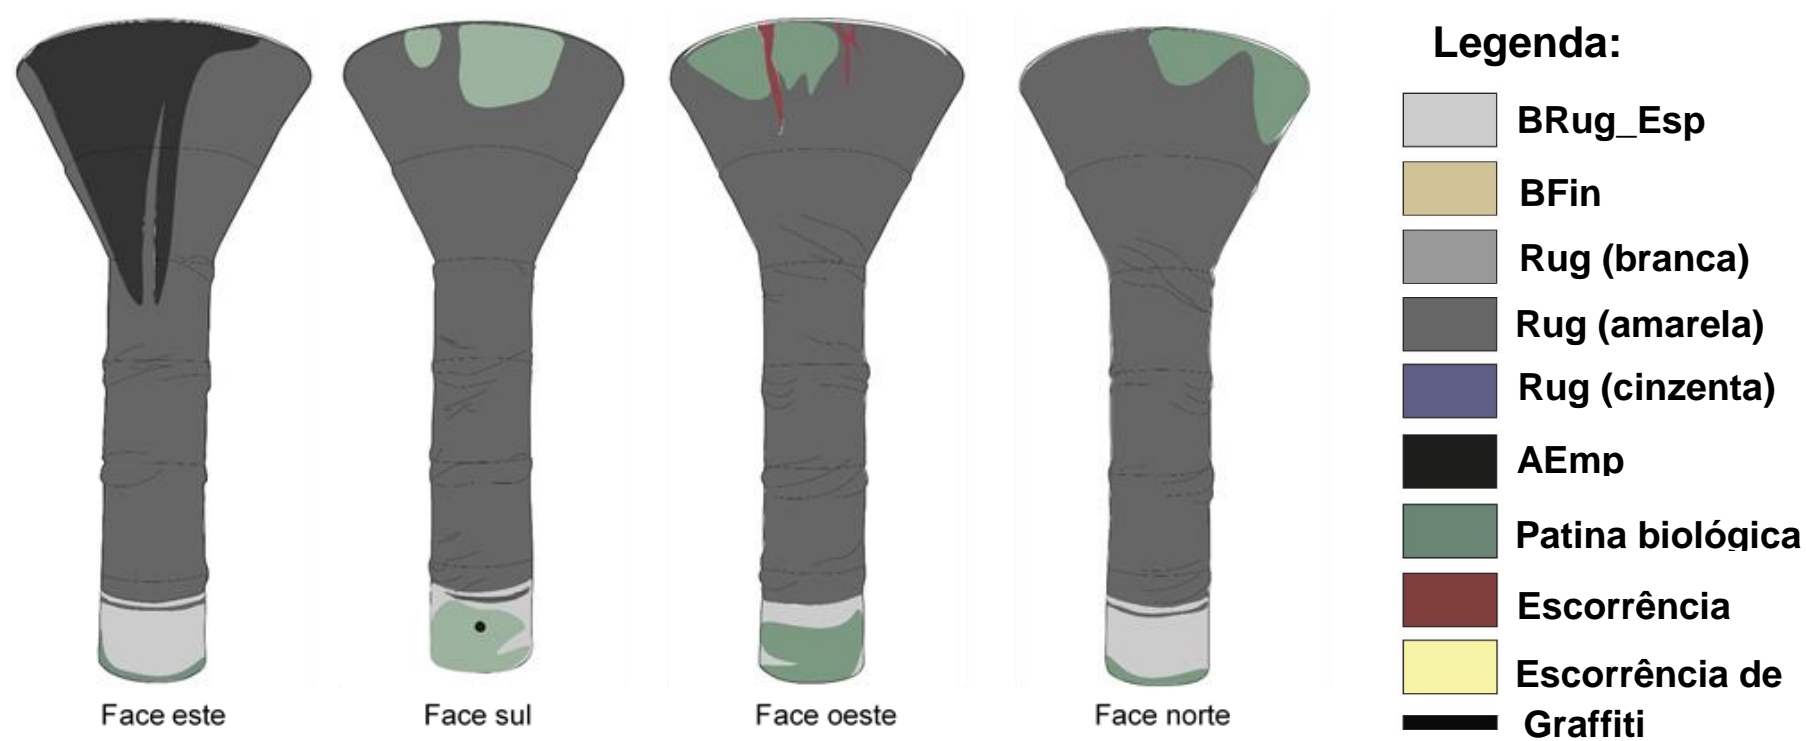
**Figura IX** - Mapeamentos dos diferentes tipos de incrustação identificados e outras patologias no *Cálice Coluna*: BRugEsp, Rug (branca, amarela e cinzenta), AEmp, escorrências metálicas e patina biológica.

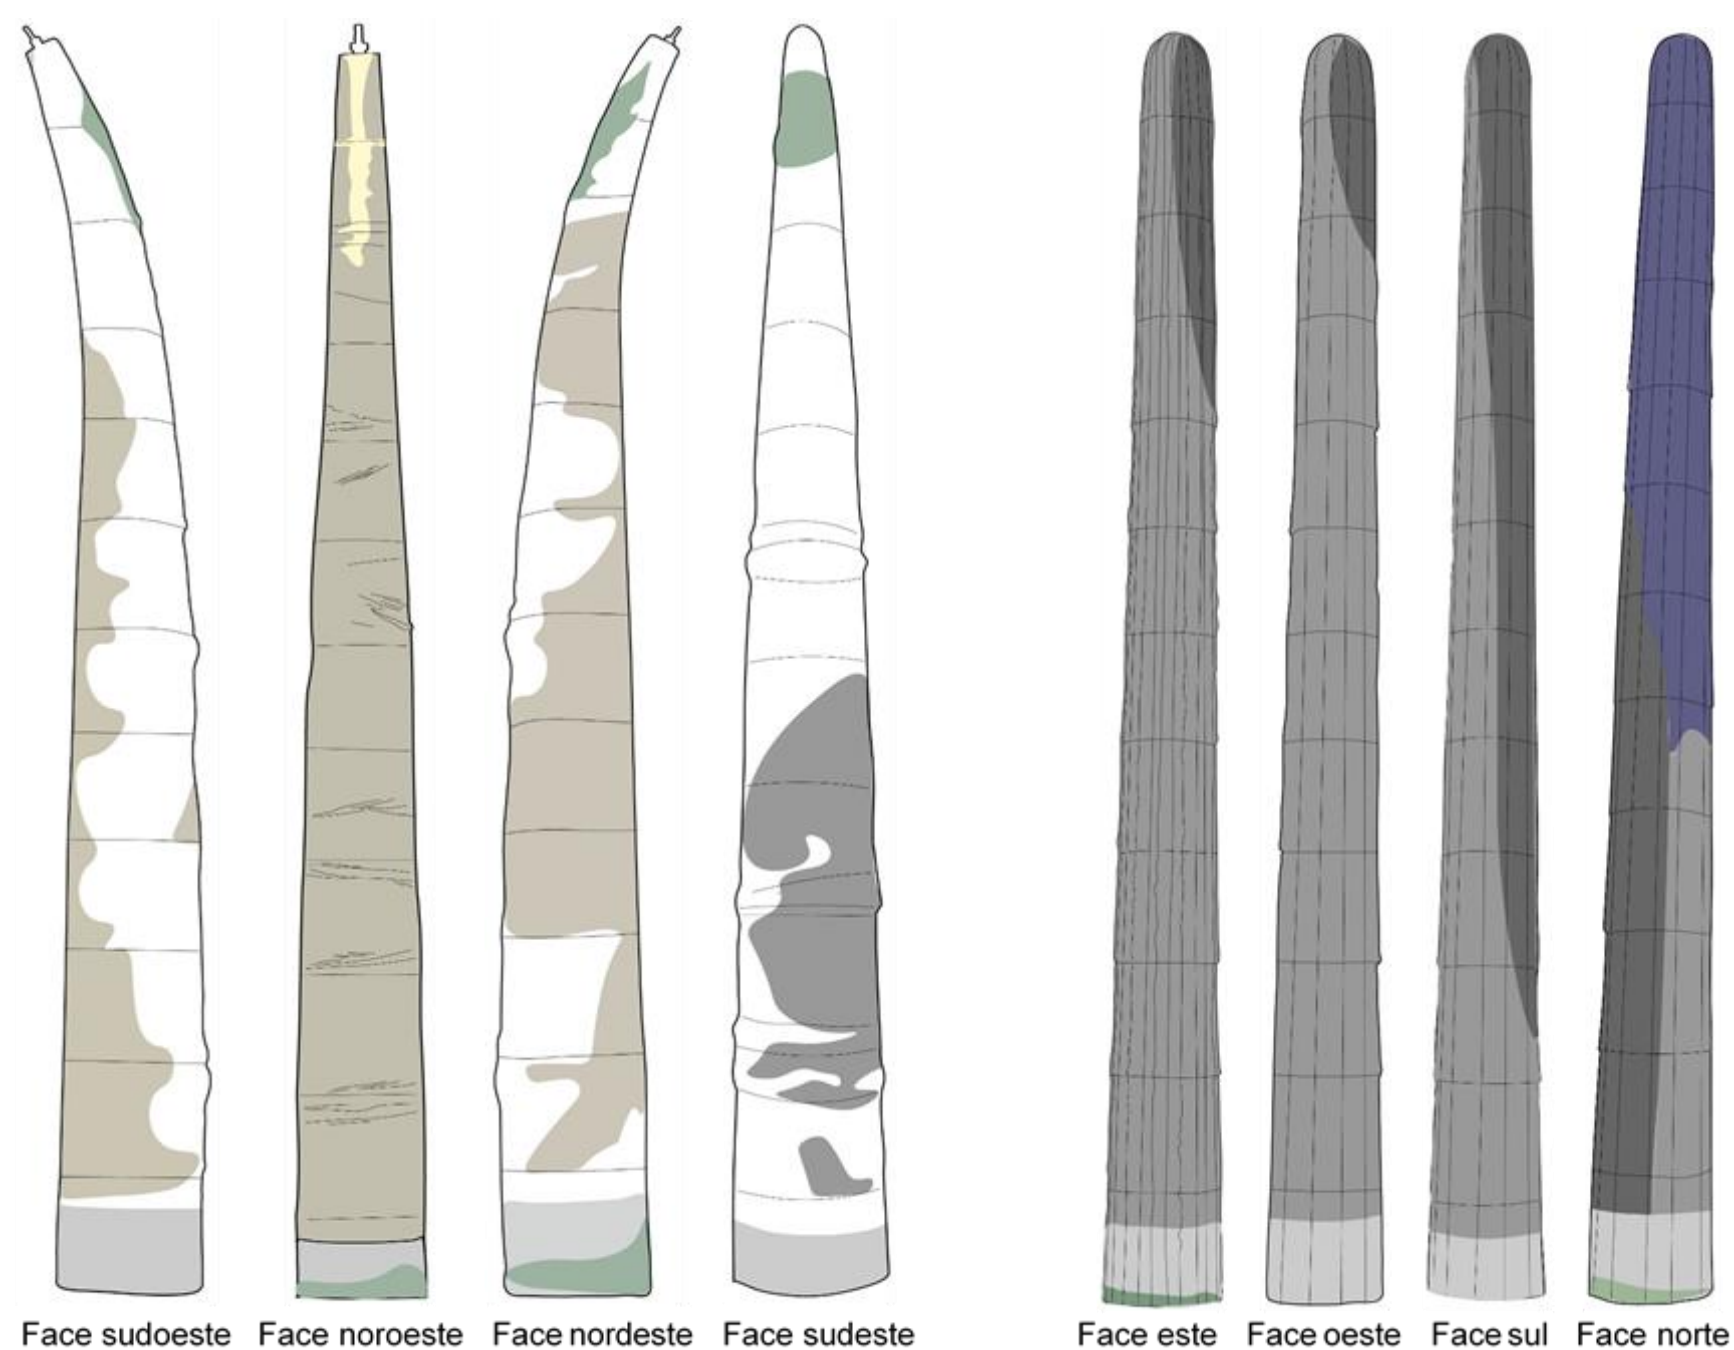
**Figura X** - Mapeamentos dos diferentes tipos de incrustação identificados e outras patologias no *Coluna Torta* (esquerda) e no *Marco/Obelisco* (direita): BRugEsp, Rug (amarela, branca e cinzenta), BFin, escorrências de água e patina biológica.
